DIAGNOSTIC TECHNIQUE IMMOBILIER

Type de bien : Maison Nombre de pièces : 5 Etage: RDC Adresse : Le Clos Meunier 37 rue Maurice Ravel 83220 LE PRADET Bâtiment : Néant Escalier : Sans objet Porte : Sans objet Propriétaire : Monsieur DIRECTEUR DEPARTEMENTAL DES FPDFP ALPES MARITIMES	Lot N° : / Réf. Cadastre : AD - 39 Bâti : Oui Mitoyenneté : Non Date du permis de construire : Avant le 1er juillet 1997 Date de construction : Avant le 1er juillet 1997
---	--

Rapport de mission de repérage des matériaux et produits contenant de l'amiante pour l'établissement du constat établi à l'occasion de la vente d'un immeuble bâti

A.3	EXECUTION DE LA MISSION
Rapport N° : DIRECTEUR DEPARTEMENTAL DES FPDPF ALPES MARITIMES 29459 02.05.23 A	Date d'émission du rapport : 03/05/2023
Le repérage a été réalisé le : 02/05/2023	Accompagnateur : Le mandataire
Par : BORREL Julien	Laboratoire d'Analyses : Agence ITGA Aix
N° certificat de qualification : B2C 0623	Adresse laboratoire : ArteParc - Bâtiment E Route de la Côte d'Azur - CS n° 30012 13590 MEYREUIL
Date d'obtention : 15/12/2022	Numéro d'accréditation : 1-1029
Le présent rapport est établi par une personne dont les compétences sont certifiées par : B2C

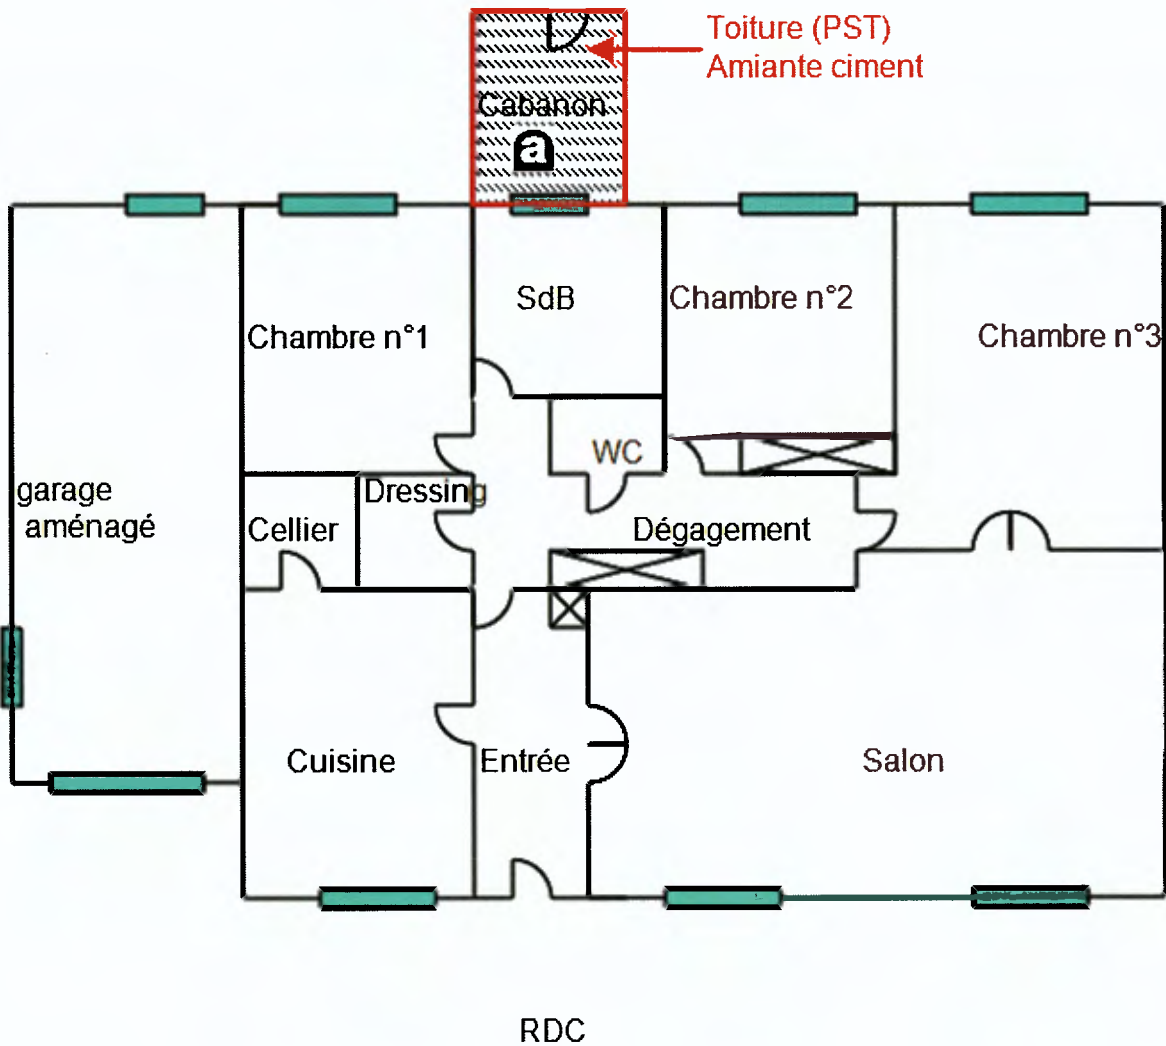
ANNEXE 1 – CROQUIS

N° Local	Local	Etage	Elément	Zone	Matériau / Produit	Liste	Méthode	Etat de dégradation	Photo
13	Cabanon	RDC	Toiture (PST)	Plafond	Amiante ciment	B	Jugement personnel	Matériaux non dégradé

a Présence d'Amiante

EP - Evaluation périodique									
N° Local	Local	Etage	Elément	Zone	Matériau / Produit				
13	Cabanon	RDC	Toiture (PST)	Plafond	Amiante ciment

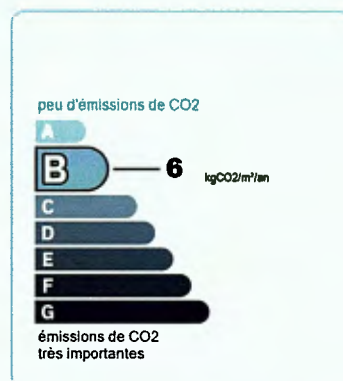
Performance énergétique

Le niveau de consommation énergétique dépend de l'isolation du logement et de la performance des équipements. Pour l'améliorer, voir pages 5 à 6

Ce logement émet 677 kg de CO₂ par an, soit l'équivalent de 3509 km parcourus en voiture. Le niveau d'émissions dépend principalement des types d'énergies utilisées (bois, électricité, gaz, fioul, etc.)
