## PROCES VERBAL DESCRIPTIF PORTANT SUR L'IMMEUBLE DE

### LE MARDI DOUZE AVRIL DEUX MILLE VINGT DEUX

**CERTIFIONS** nous être transporté ce jour à 15 heures 45,  
**70 Boulevard de la Barasse - 13011 MARSEILLE**

## Mesurage d'un Immeuble

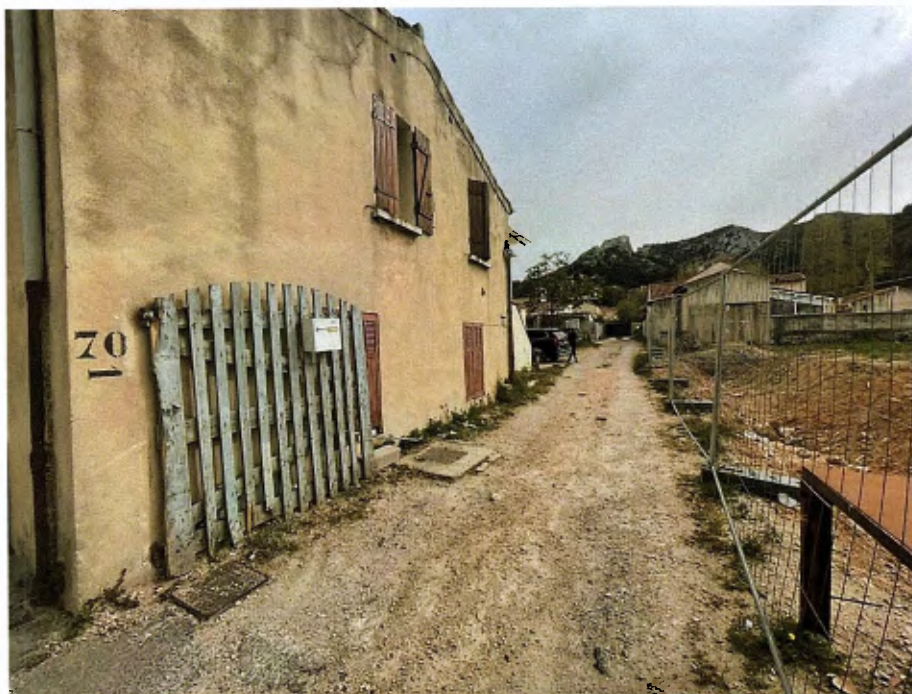
## **PARCELLE 87**

Il s'agit d'un chemin en terre prenant naissance Boulevard de la barrage au Numéro 70 permettant l'accès aux parcelles 76 et 20

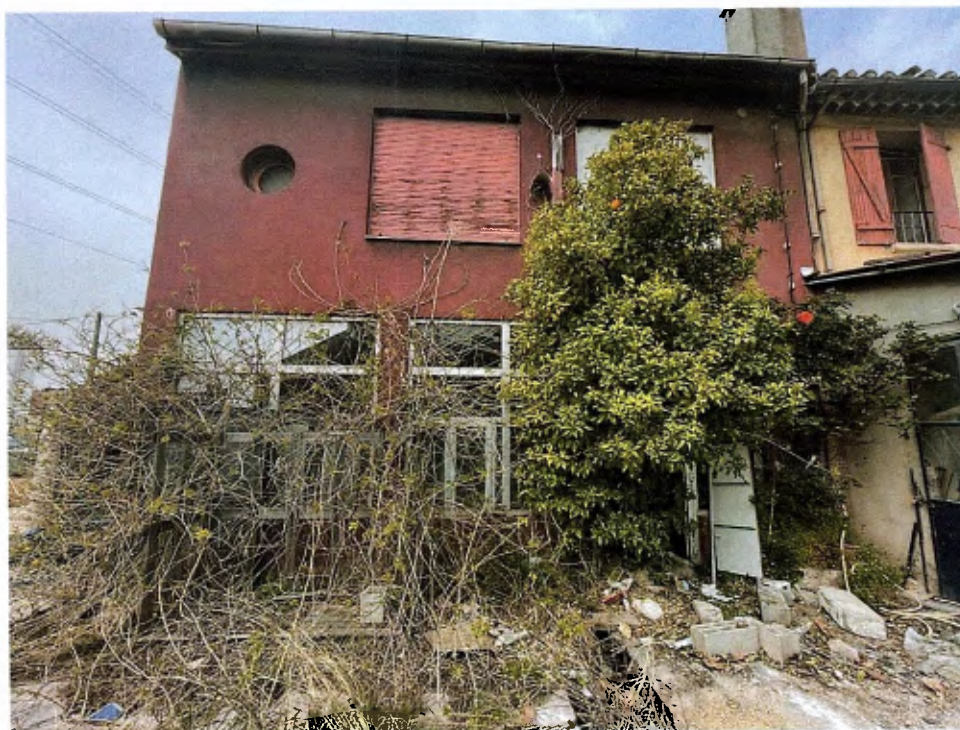
### **I / MAISON A USAGE D'HABITATION**

Sur cette parcelle se trouve une maison à usage d'habitation élevée d'un étage sur rez-de-chaussée, deux hangars, une aire de stationnement et un poulailler

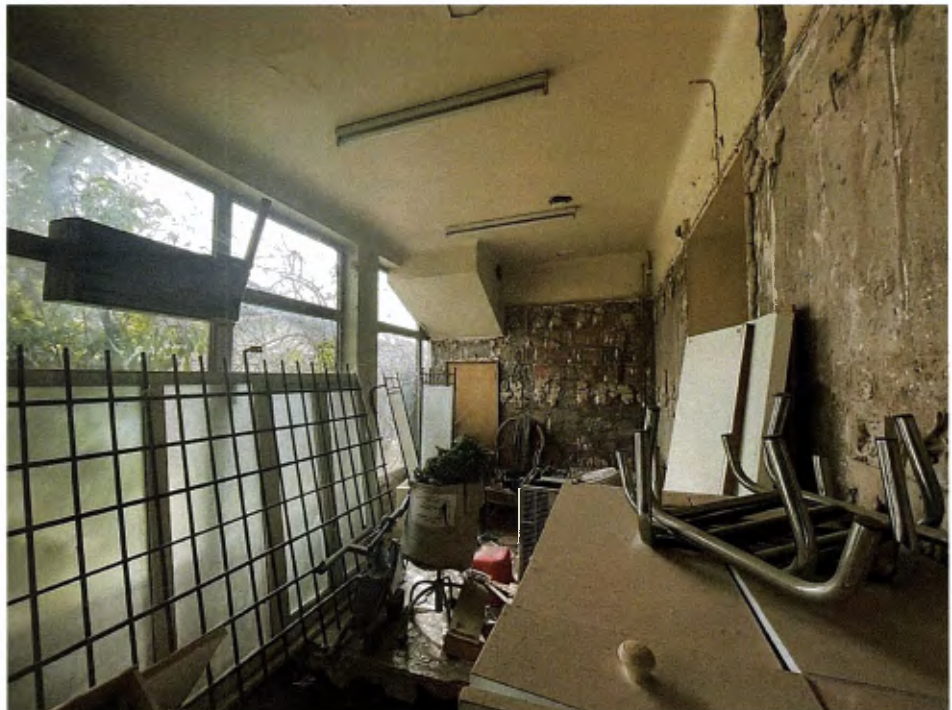
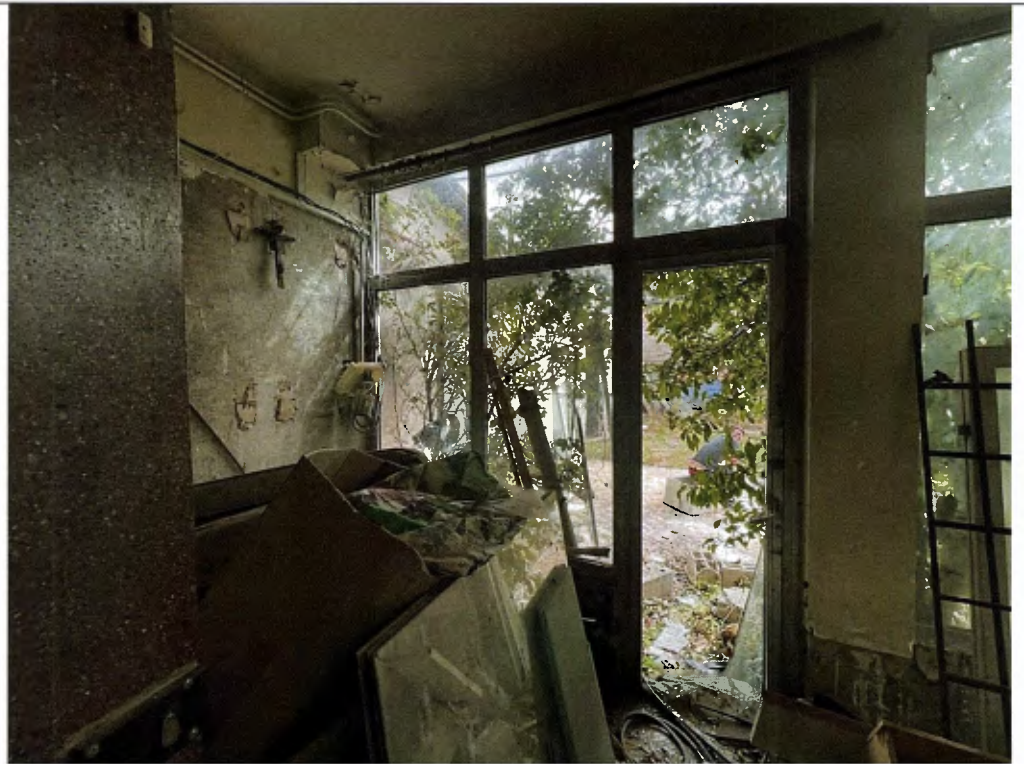
**PIECE N°1**

L'on accède à cette pièce par le franchissement d'une porte vitrée cadre en aluminium avec serrure centrale dont la vitre est absente

Le sol est recouvert d'un carrelage hors d'état d'usage.

En entrant sur la gauche le sol comporte un trou important.

Les murs sont à l'état brut

Le plafond est recouvert d'une peinture usagée

- Un tableau électrique arraché du mur

La pièce est éclairée par un ensemble de parois vitrées fixes cadre en aluminium simple vitrage.

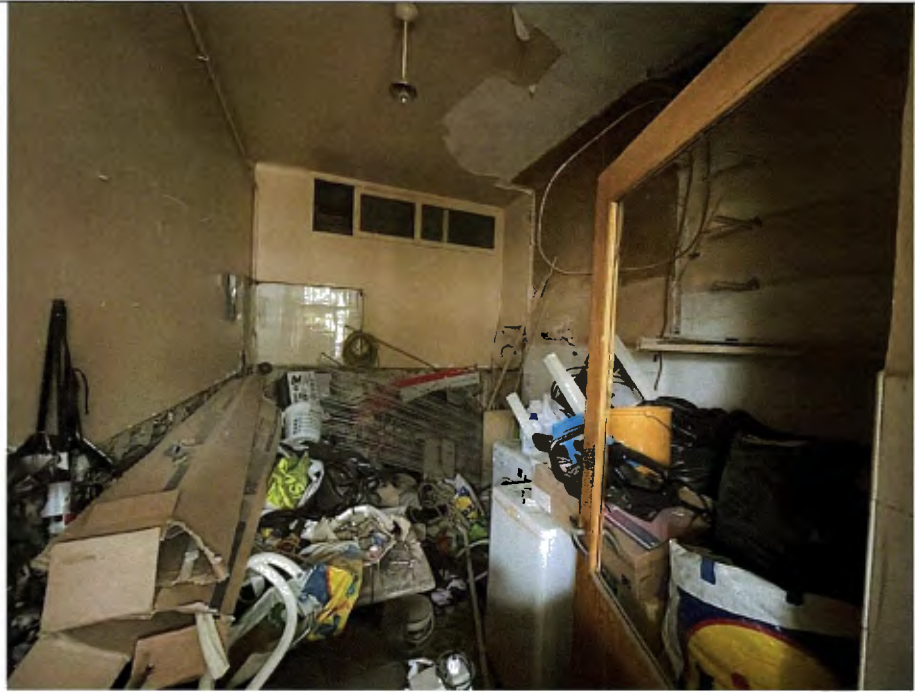
## **PIECE N°2**

Une fois l'opération effectuée nous accédons dans la pièce encombrée de nombreux objets entassés pêle-mêle masquant le sol.

Les murs sont recouverts pour partie d'un placage faïencé en état d'usage.

Les autres parties murales sont recouvertes d'une peinture usagée.

Plafond : peinture usagée

La pièce est équipée d'un tableau électrique arraché du mur

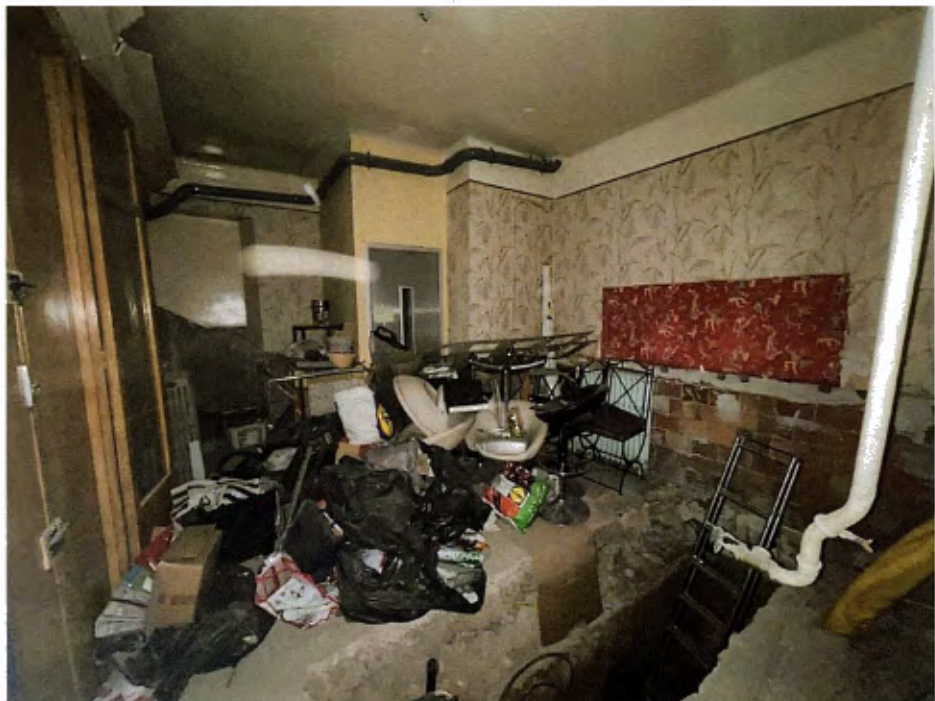
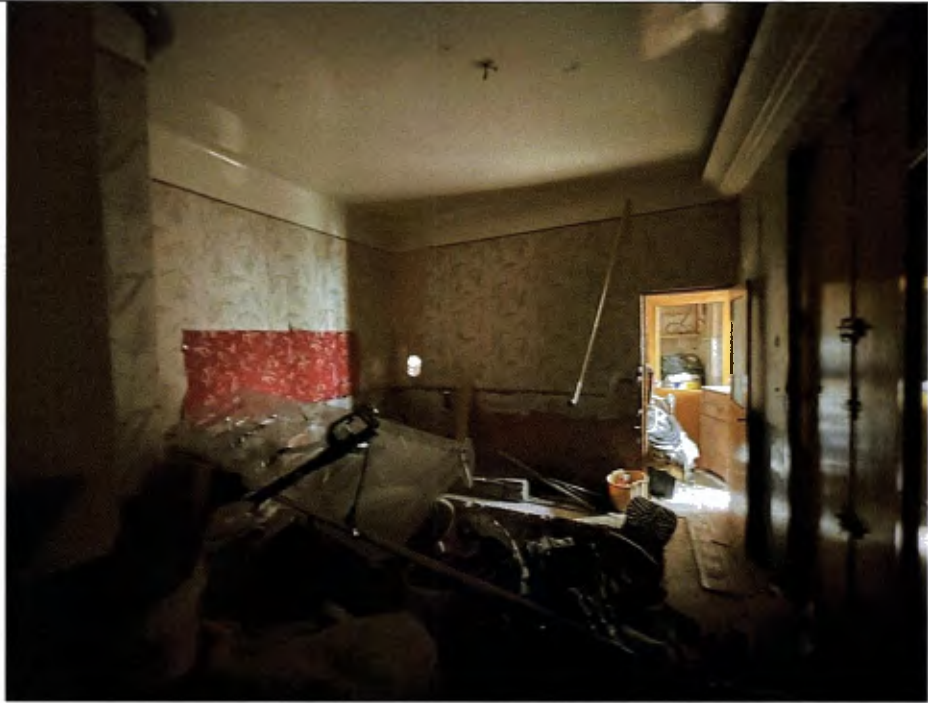
### PIECE N°3

Elle est encombrée de nombreux objets entassés pêle-mêle masquant le sol.  
En entrant dans la pièce sur la droite le sol a été creusé sur une surface rectangulaire importante.  
La tapisserie recouvrant les murs est usagée.  
Il en est de même de la peinture recouvrant le plafond.

- Un ascenseur hors service
- Un élément de chauffage non raccordé

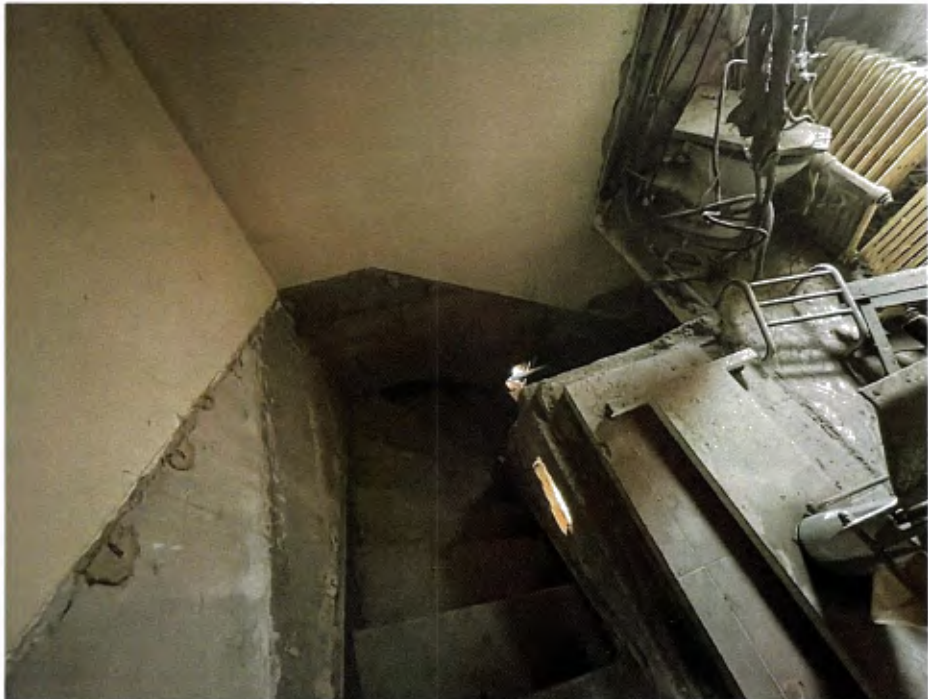
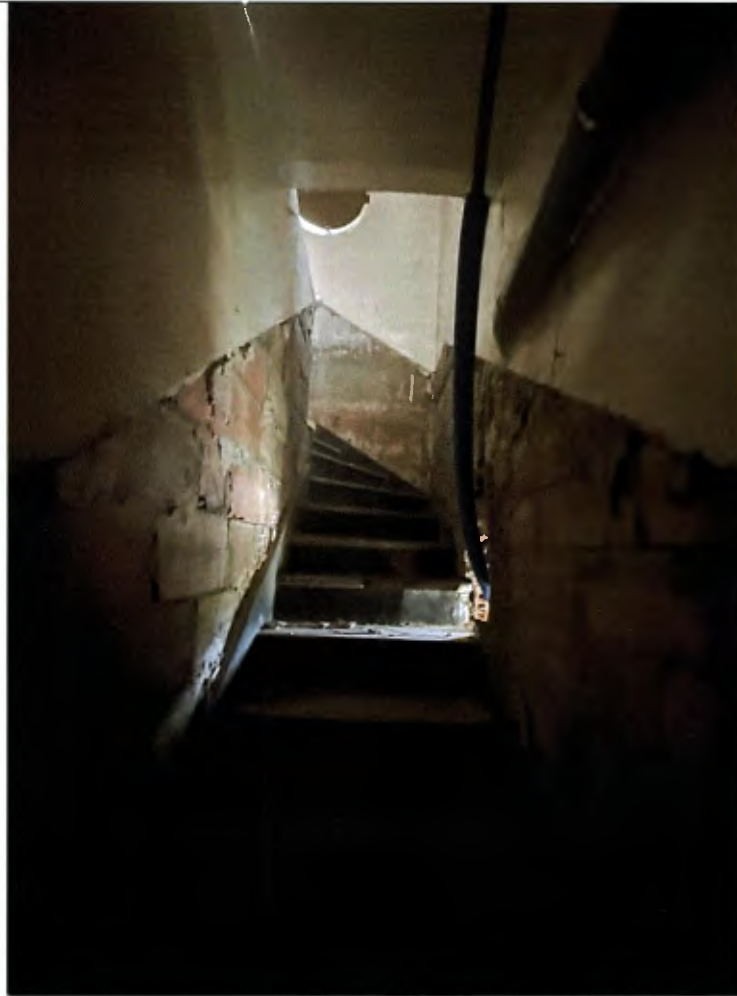
Cette pièce conduit à un escalier intérieur distribuant le 1<sup>er</sup> étage

Dans la montée d'escaliers, les murs en partie haute sont recouverts d'une peinture usagée. En partie basse la peinture est absente et les murs sont à l'état brut.

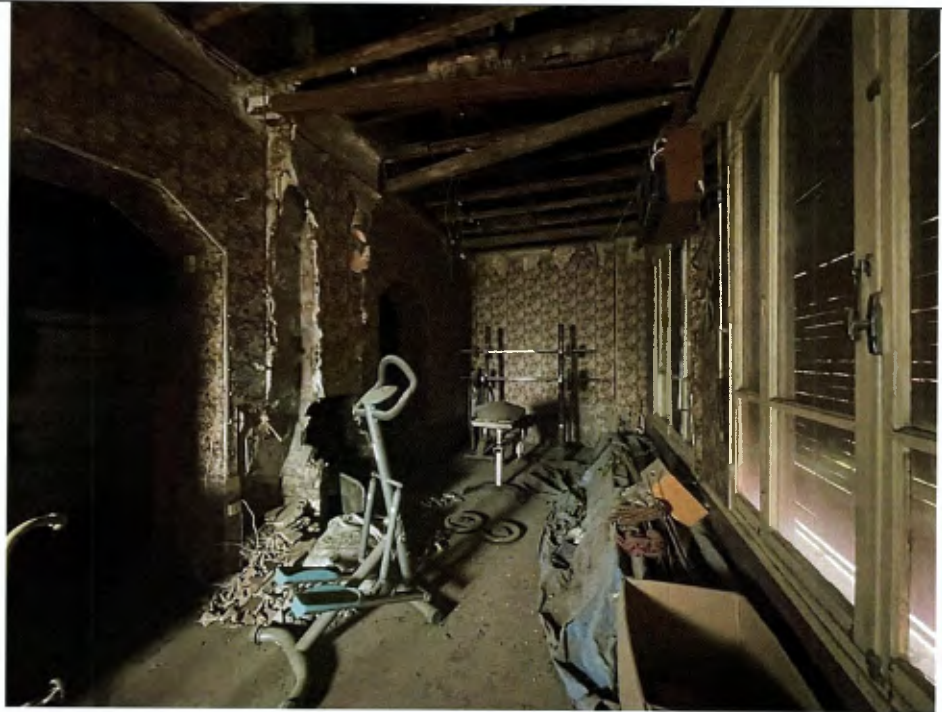
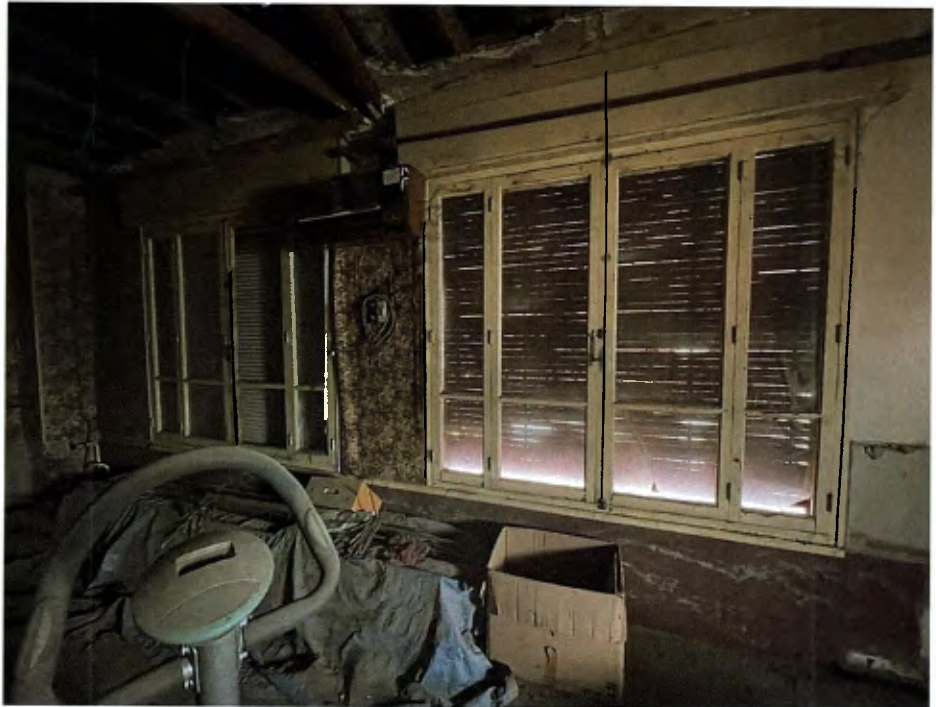
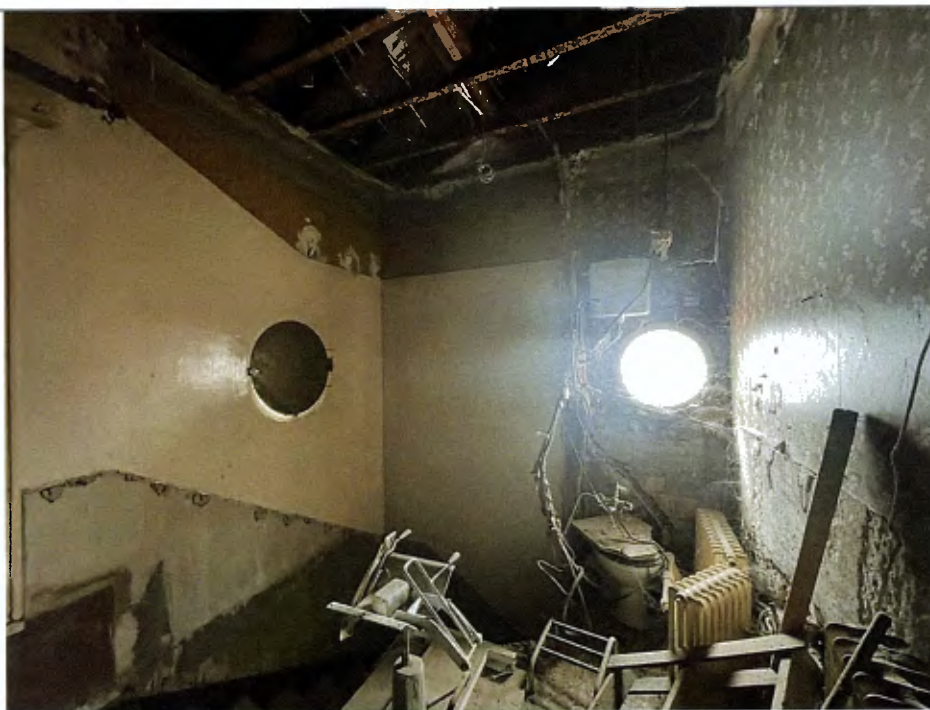
### **PIECE N°1**

Cette pièce est encombrée par de nombreux objets divers et variés.  
Des éléments de chauffage sont présents mais ne sont pas raccordés.

Le carrelage recouvrant le sol est hors d'état d'usage  
Les murs sont recouverts d'une tapisserie usagée  
Le papier peint est absent par endroits et les murs sont à l'état brut.  
Le plafond déposé laisse apparaître les poutres et les tuiles du toit.

La pièce est éclairée par deux grandes fenêtres à double battant simple vitrage cadre en bois, chacune protégée à l'extérieur par un volet roulant à commande manuel et deux plus petites de forme ronde simple vitrage cadre en bois, l'ensemble en mauvais état.

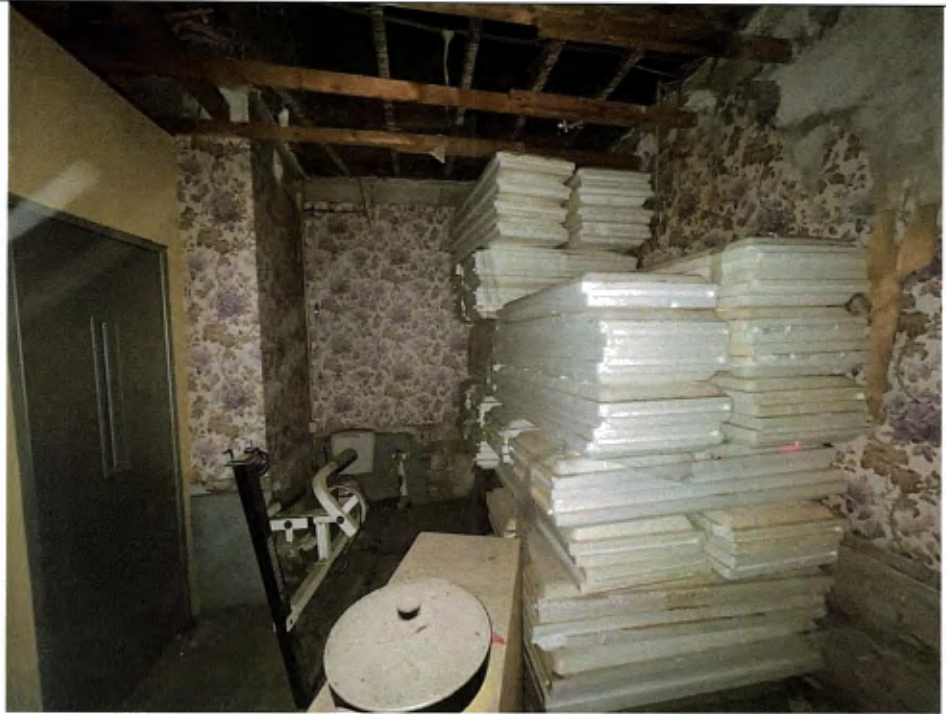
### **PIECE N°2**

Il s'agit d'une pièce noire.  
Elle est encombrée par de nombreux objets divers et variés.

Le carrelage recouvrant le sol est hors d'état d'usage  
Les murs sont recouverts d'une tapisserie usagée  
Le papier peint est absent par endroits et les murs sont à l'état brut.  
Le plafond déposé laisse apparaître les poutres et les tuiles du toit

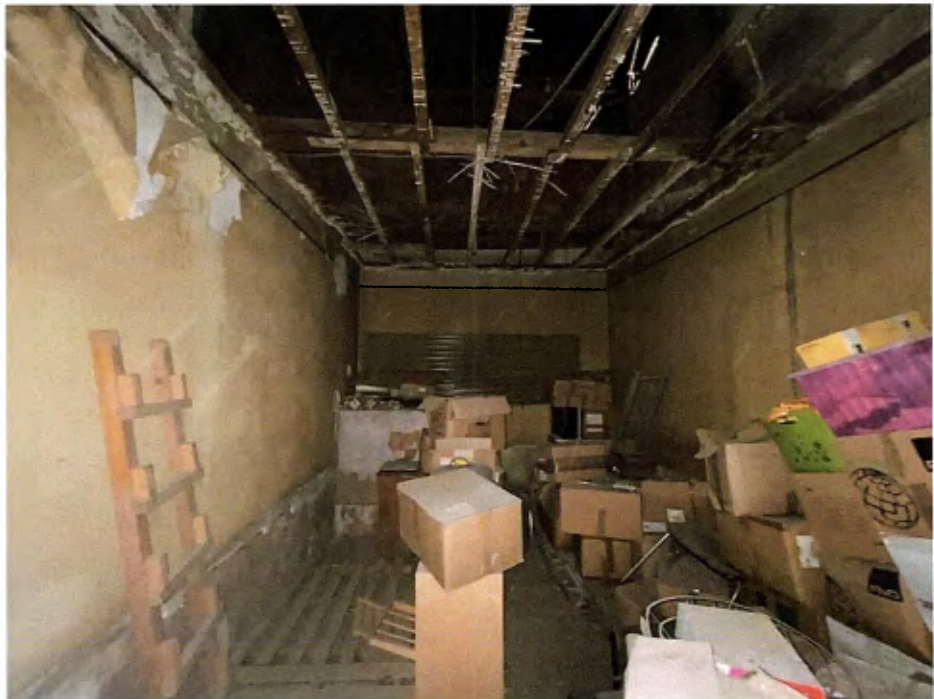
### **PIECE N°3**

Le carrelage recouvrant le sol est hors d'état d'usage

Les murs sont recouverts d'une tapisserie usagée

Le papier peint est absent par endroits et les murs sont à l'état brut.

Le plafond déposé laisse apparaître les poutres et les tuiles du toit.

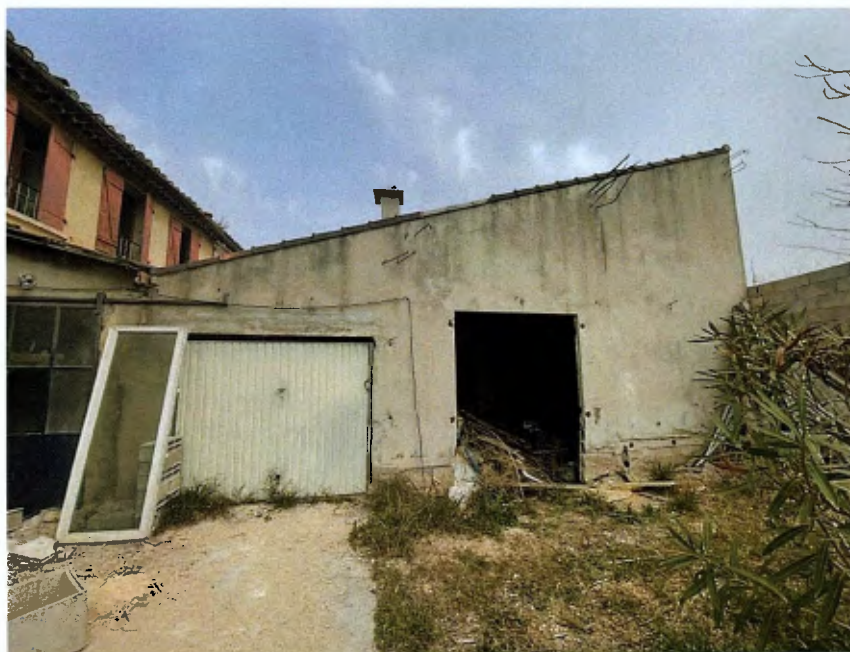
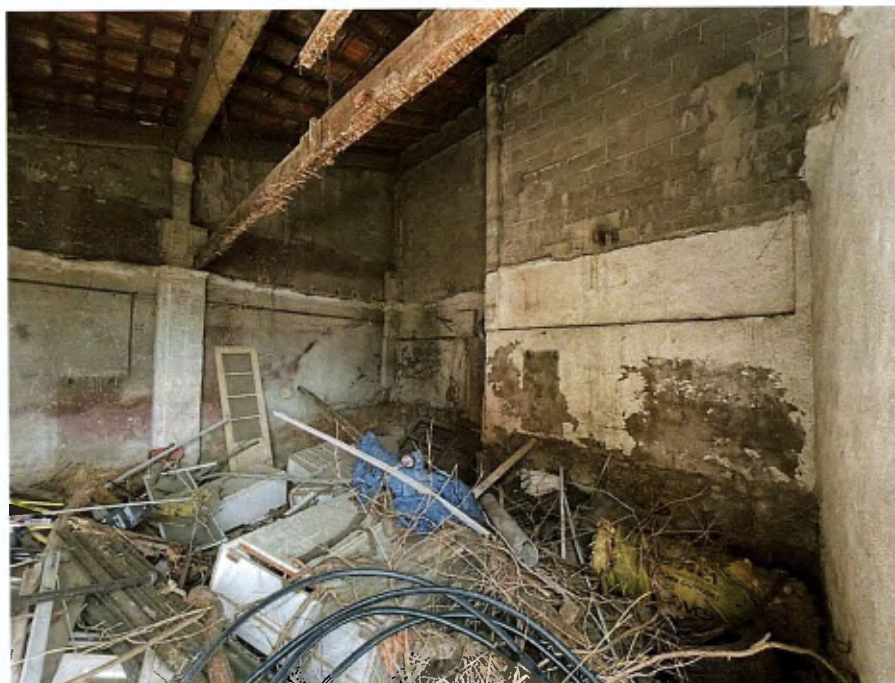
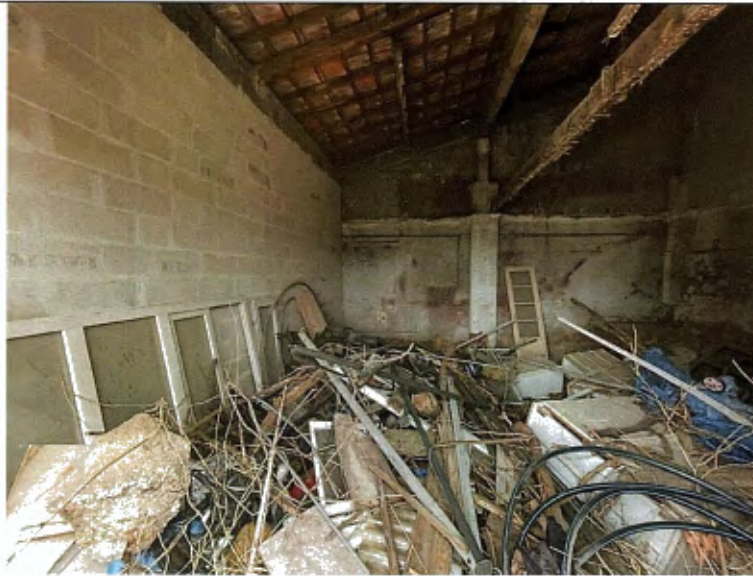
### HANGAR 1

Aucune porte ne protège l'accès à ce hangar.

Le sol est masqué par la présence d'une multitude d'objets hétéroclites entassés pêle-mêle.  
L'enduit recouvrant les murs est usagé.  
En partie haute il est absent et les murs sont à l'état brut.  
Le plafond est composé de poutres en bois avec tuiles

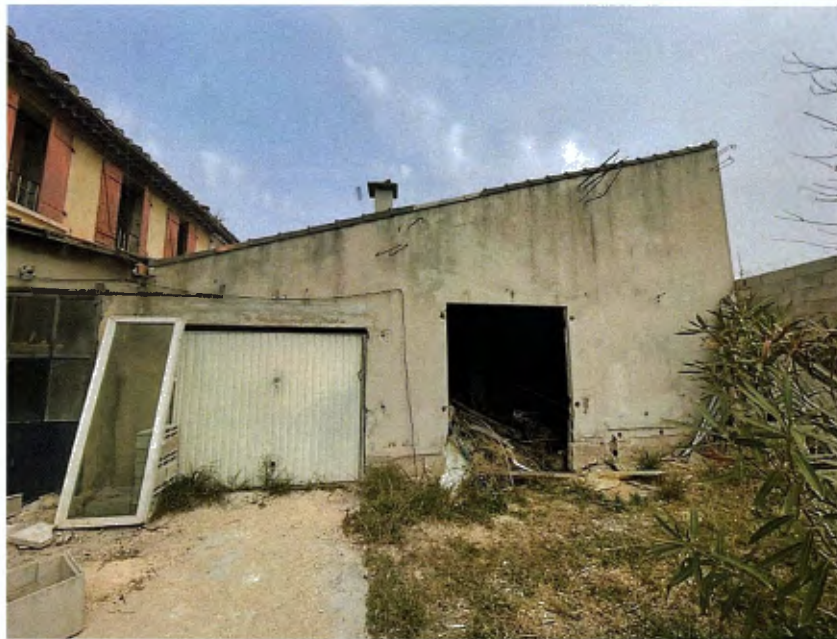
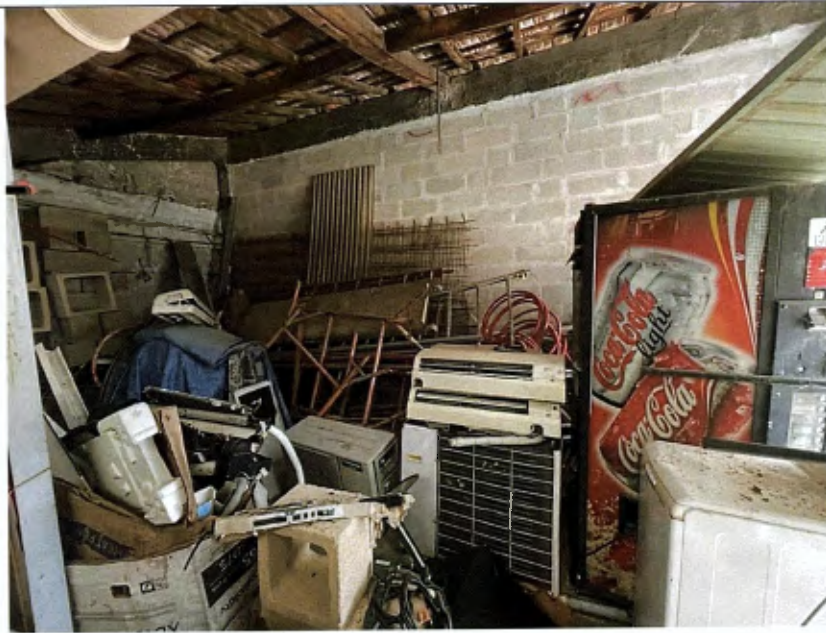
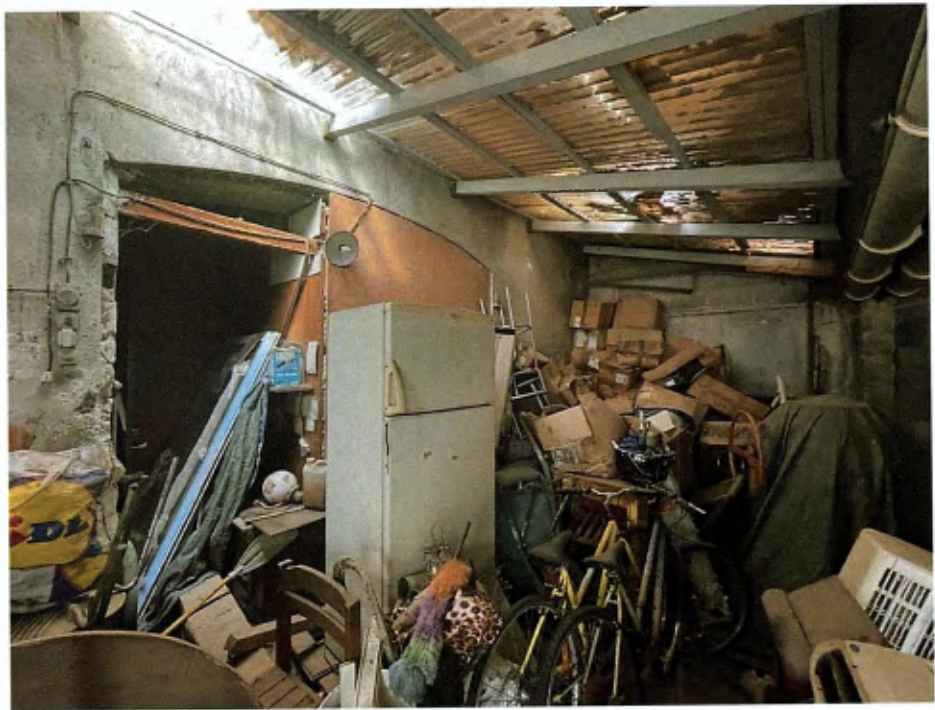
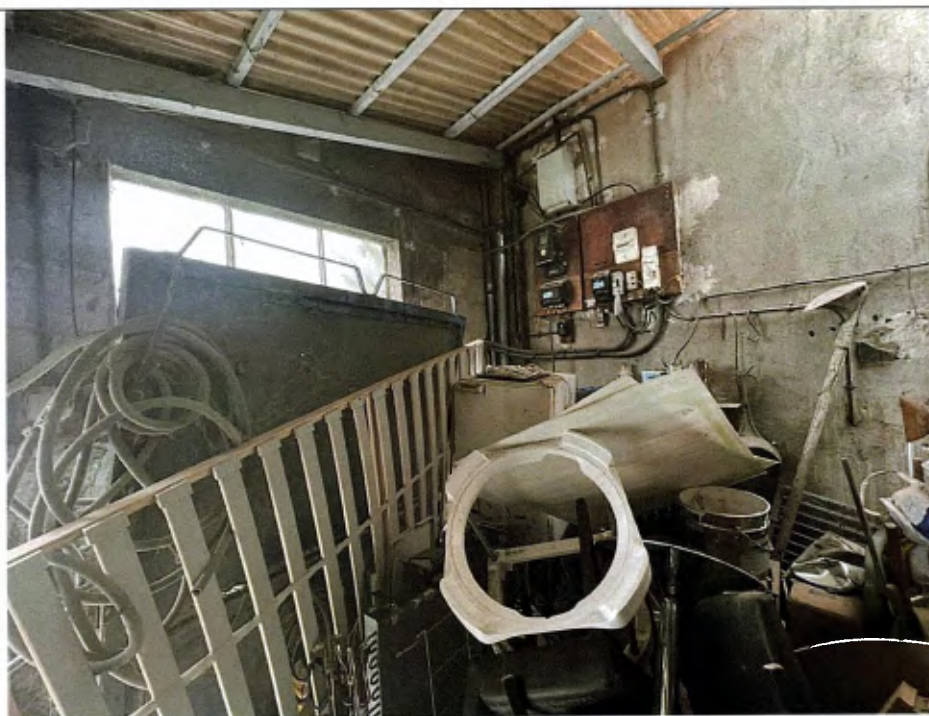
## **HANGAR 2**

Ce hangar est protégé par une porte métallique basculante équipée d'une serrure et d'une porte atelier coulissante, l'ensemble en très mauvais état.

Cette pièce est encombrée d'une multitude d'objets hétéroclites entassés pêle-mêle. Les murs et le sol sont à l'état brut.  
Plafond : poutres en bois avec tuiles et plaques ondulées translucides dégradées.

- Deux tableaux électriques comprenant disjoncteurs et deux compteurs électriques

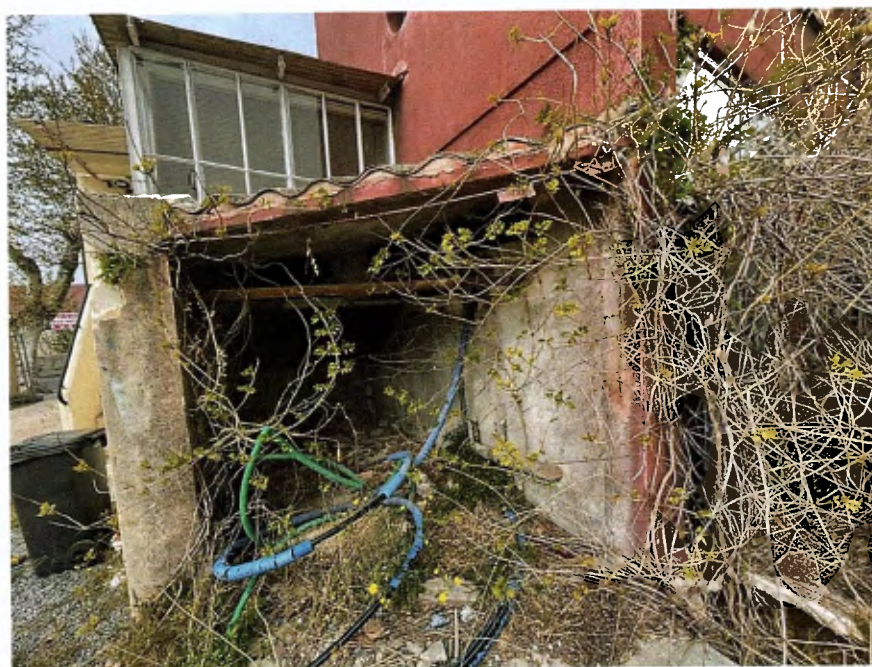
### IV/ POULAILLER

Le sol les murs et le plafond sont à l'état brut.

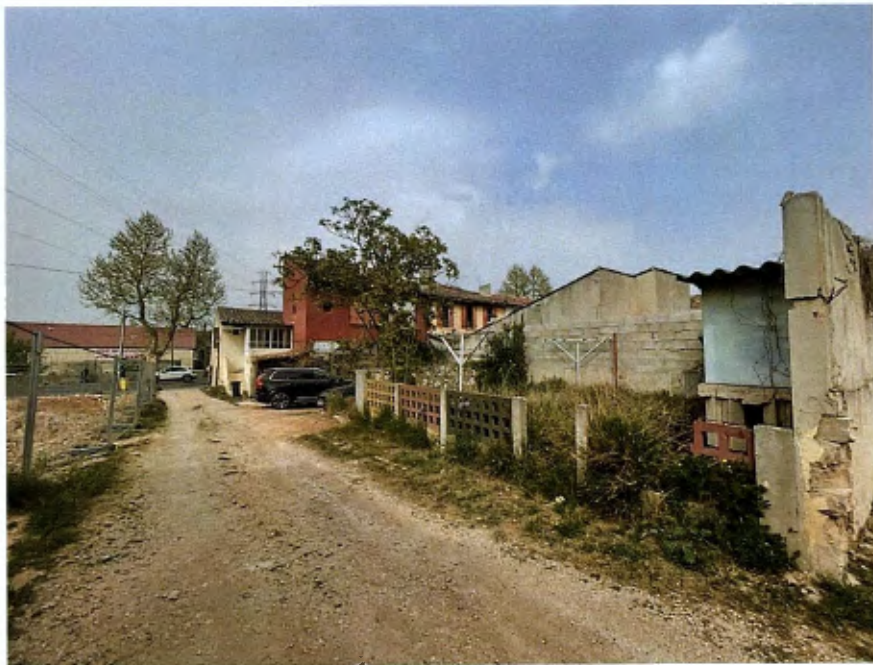
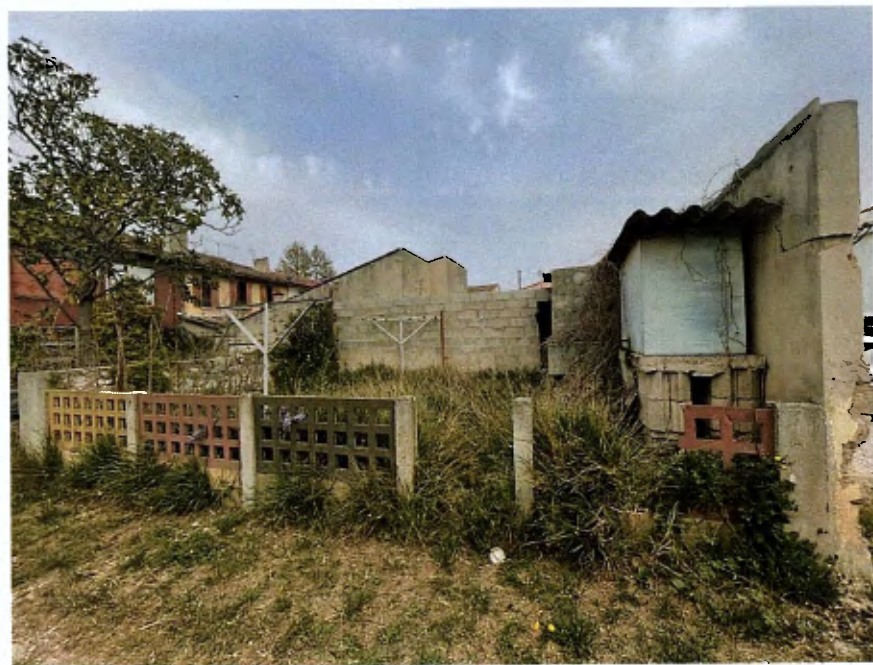
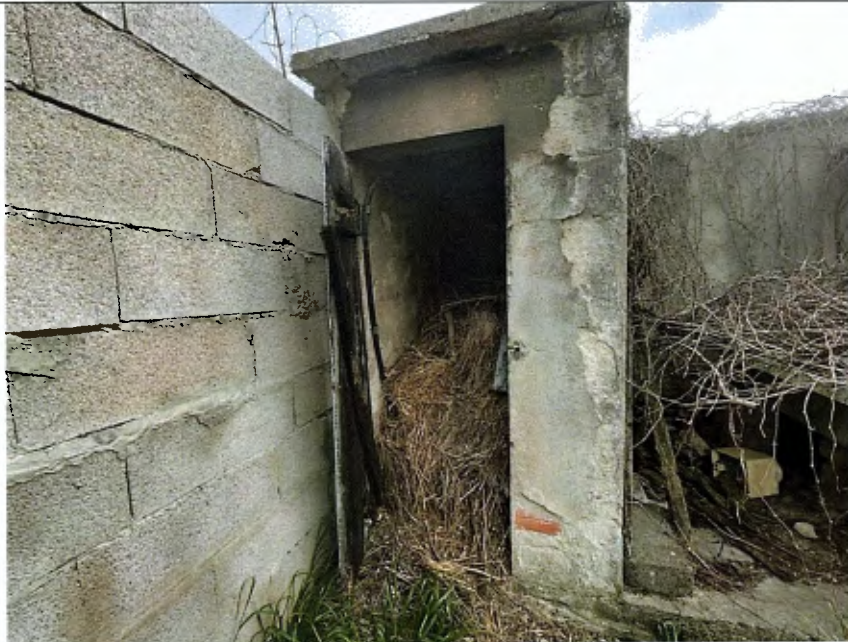
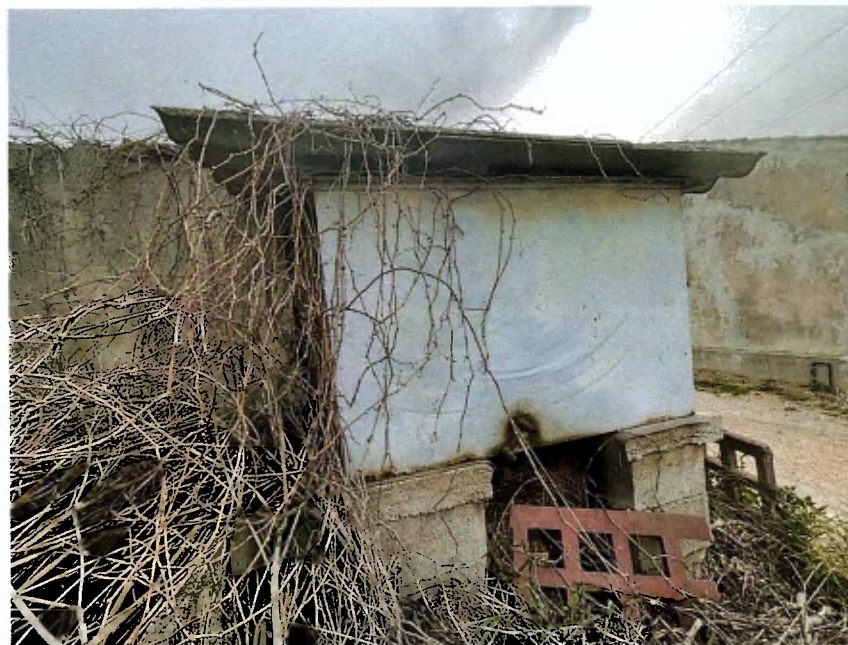
## PARCELLE 20

Il s'agit d'une petite parcelle disposant d'un WC à l'état d'abandon, d'un ancien lavoir et d'une ancienne cuve à mazout, l'ensemble est en très mauvais état. Cette parcelle est envahie d'herbes folles.

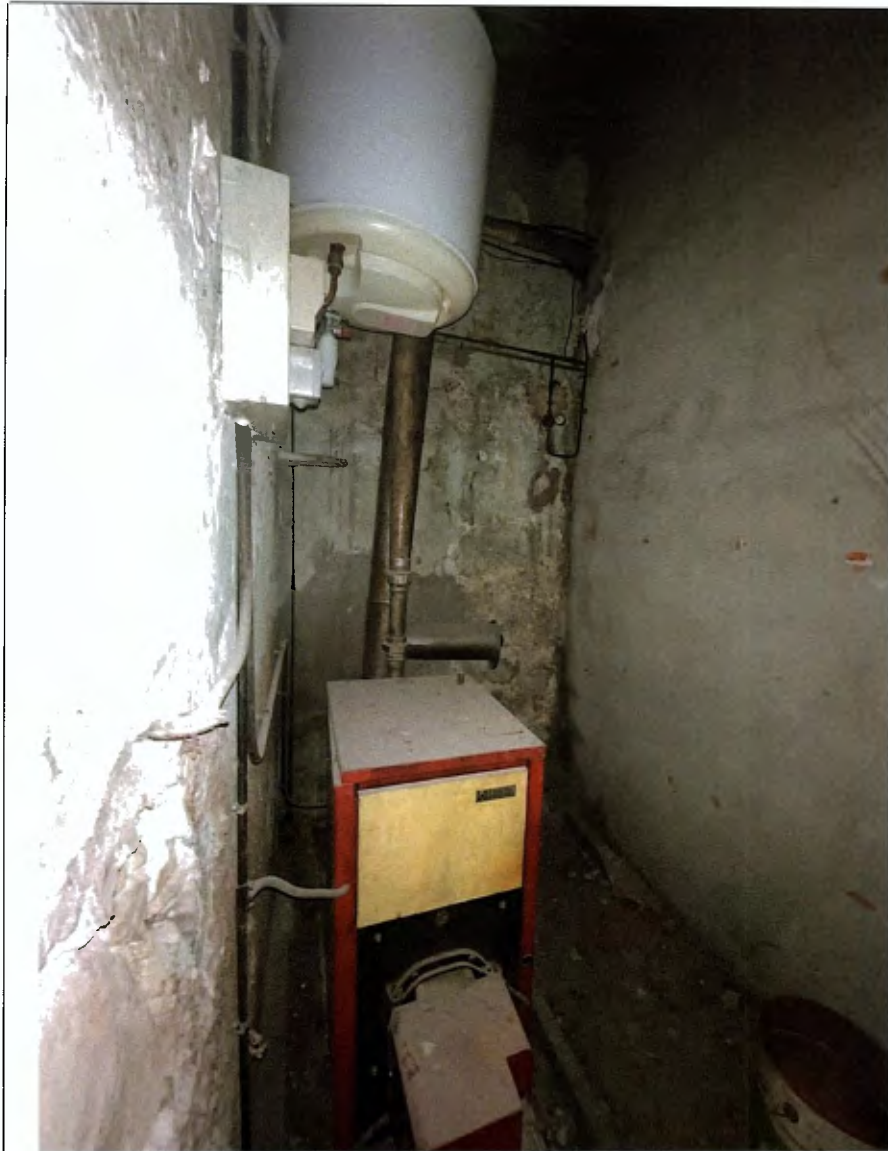
## **2. LOT N°5**

Ce lot consiste en une chaufferie située au rez-de-chaussée.

Le sol, les murs et le plafond sont à l'état brut

- Une Chaudière fioul au sol
- Un cumulus
- Un tableau électrique comprenant un tableau de fusibles
